RAPPORT D'ENQUÊTE MARITIME
M02W0102

CHAVIREMENT

DU PETIT BATEAU DE PÊCHE *FRITZI-ANN*
PRÈS DE KELSEY BAY (COLOMBIE-BRITANNIQUE)
LE 8 JUILLET 2002

Rapport numéro M02W0102

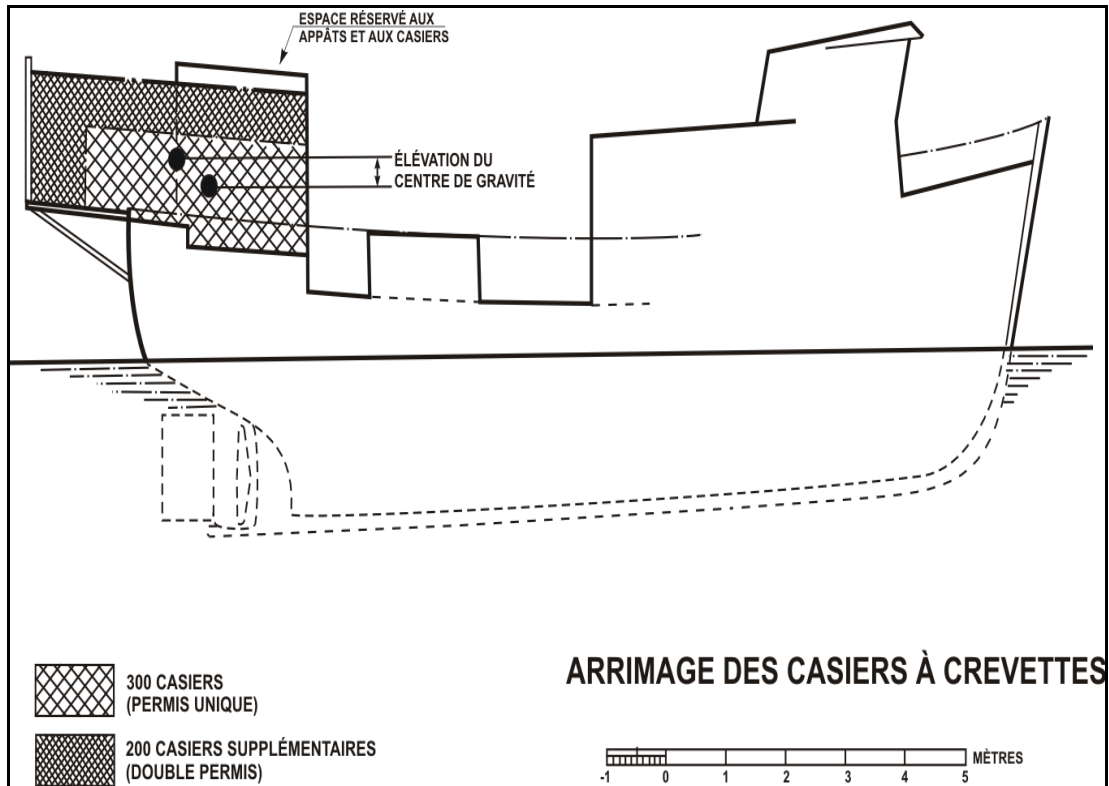
Figure 1. Arrimage des casiers à crevettes

Le fait qu'on a délivré au *Fritzi-Ann* un permis visé par la répartition des limites de casiers a donné lieu à des pratiques qui se sont avérées préjudiciables à la stabilité transversale du bateau. L'ajout de la seconde rallonge a accru de 20 % la surface du pont et de la plate-forme sur laquelle on pouvait empiler des casiers, mais la capacité de transport de casiers en volume s'est accrue de 67 %. Il s'ensuit que les 500 casiers transportés à bord du *Fritzi-Ann* atteignaient une hauteur moyenne qui dépassait de quelque 40 % la hauteur des 300 casiers que le navire transportait auparavant quand il pêchait avec un permis unique (voir la figure 1).

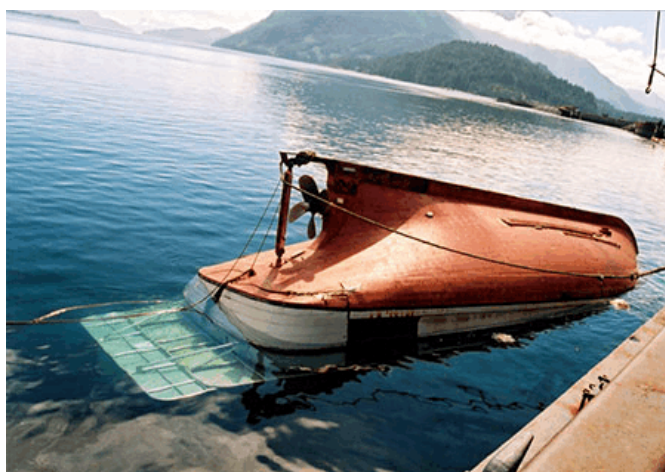
Photo 3. Le *Fritzi-Ann* chaviré amarré à quai. À noter les rallonges de pont submergées.

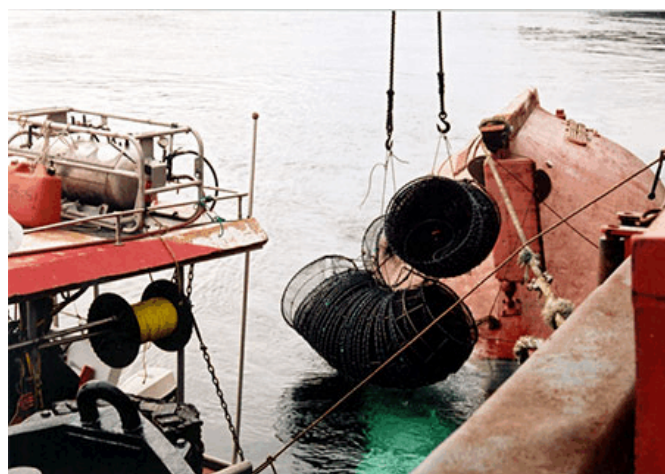
- lorsque le navire est à l'état léger avec 500 casiers arrimés sur le pont arrière, la hauteur métacentrique moyenne obtenue, soit 0,233 m, est inférieure de 33,4 % à la valeur minimale exigée par la norme STAB 4, et constitue une réduction considérable de la stabilité transversale initiale déjà faible, en raison du poids des casiers et de leur emplacement.

Photo 4. Casiers à crevettes trouvés à bord du bateau chaviré

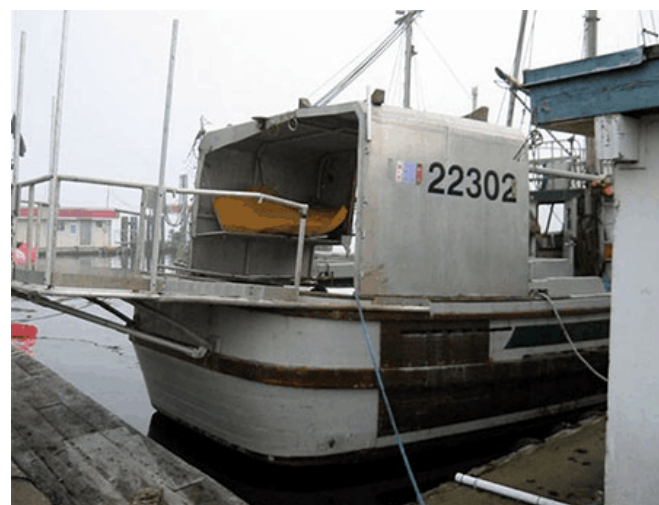
Vers 1999, on a ajouté une autre rallonge de quelque 0,91 m à la plate-forme en porte-à-faux du *Fritzi-Ann* pour pouvoir y entreposer un plus grand nombre de casiers à crevettes, dont le nombre passait de 300 à 500 du fait des dispositions relatives à la répartition des limites de casiers à crevettes. En tout, la plate-forme en porte-à-faux faisait saillie sur 1,67 m à l'arrière du bateau. Cette dernière modification n'a pas été signalée à Transports Canada. Les casiers étaient rangés en pile de 25 à 1,98 m au-dessus du pont principal. Ils étaient empilés sur le pont à environ 1 m à l'arrière de l'écouille de la cale à poisson, jusqu'à l'extrémité arrière de la plate-forme en porte-à-faux. Le poids de chaque casier variait entre 2,7 et 5,2 kg.

Photo 5. Vue arrière de la rallonge double et de l'espace réservé aux appâts
